HIDROIZOLAREA SPAȚIILOR UMEDE (BĂI, BUCĂTĂRII, ETC.)

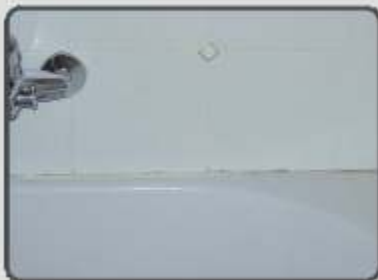
Materialul de obturare, din cauza umezelii, s-a dezlipit și în unele puncte a început deja formarea fungilor.

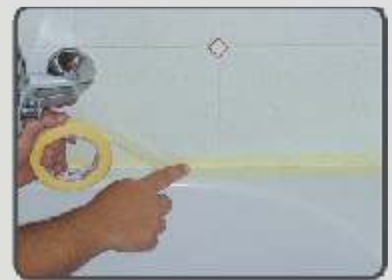
Mai întâi se îndepărtează vechiul material de obturare în mod mecanic având grijă să nu se zgârie obiectele sanitare. Urmează curățarea temeinică a suprafeței cu spirt.

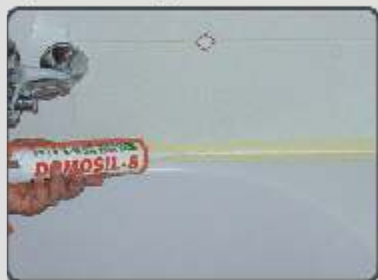
Este necesară utilizarea unei benzi de hârtie autocolantă pentru evitarea murdării pe timpul aplicării.

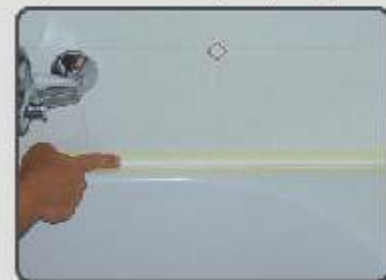
Îmbinarea se obturează cu siliconul antifungic **DOMOSIL-S**.

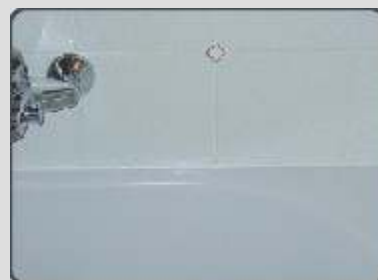
Urmează netezirea siliconului proaspăt.

Prin utilizarea produsului **DOMOSIL-S** se asigură atât obturarea etanșă a rostului, cât și evitarea producerii fungilor.

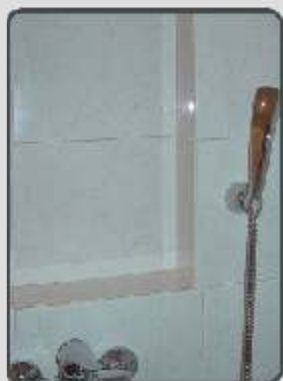
Dacă chitul de rosturi din baie și bucătărie prezintă absorbantă, apare igrasie în spațiile vecine.

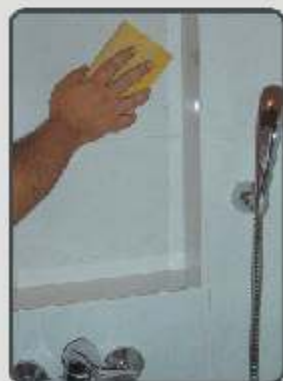
Mai întâi se curăță plăcile cu un burete ud.

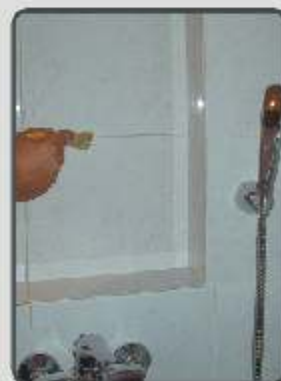
Se aplică **PS-21** de-a lungul rosturilor, în 2 straturi.

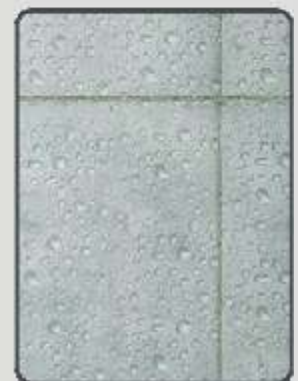
PS-21 a pătruns în porii chitului de rosturi impermeabilizându-l fără să-i schimbe aspectul.
