POPRAVKE ZIDOVA

● SANACIJA NAPUKLIH I ODVOJENIH ZIDOVA

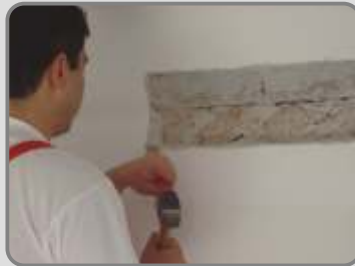
Prvo se ukloni sav malter duž pukotine u širini od 30 cm (po 15 cm sa svake strane pukotine).

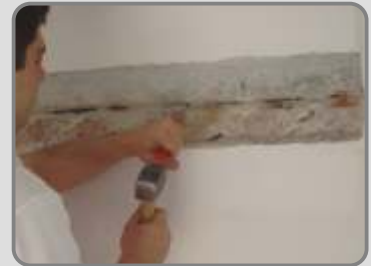
Potom se pukotina proširi i produbi odgovarajućom alatkom.

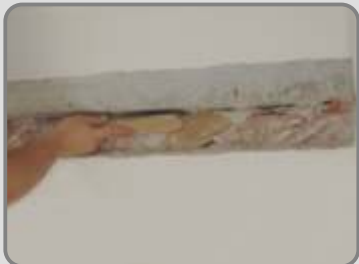
Proširena pukotina se čisti tvrdom četkom.

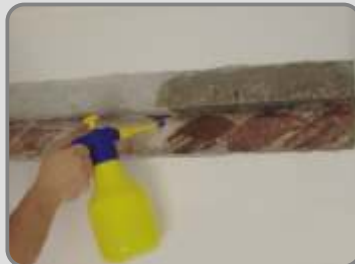
Obilato se pokvasi vodom.

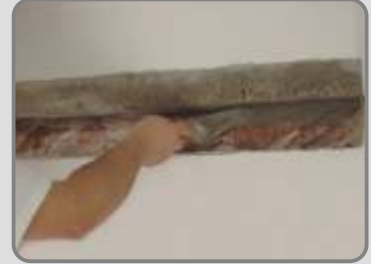
Na kraju se pukotina zapunjava, što je dublje moguće, sa **DUOCRET** ili **RAPICRET**.

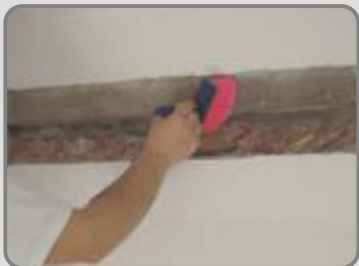
Kada se ispuna osuši, površina se očisti od prašine i dobro pokvasi.

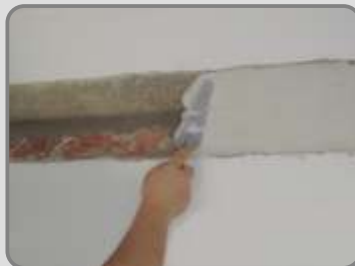
Nanosi se prvi sloj maltera **UNICRET** ili **UNICRET-FAST** ojačan polimernim lateksom **ADIPLAST**.

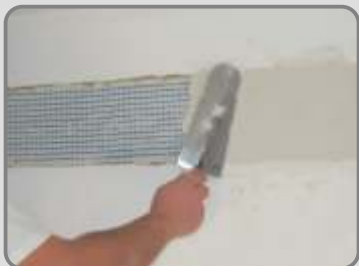
Kad prvi sloj dovoljno očvrсне, površina se pokvasi i nanosi se drugi sloj **UNICRET** ili **UNICRET-FAST**.

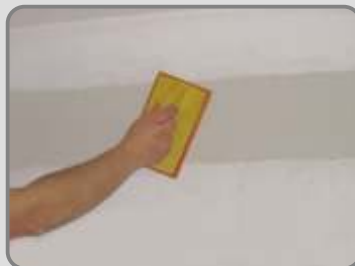
Kad malter "povuče", površina se poravnava sunderastom hoblericom.
