ХИДРОИЗОЛАЦИЯ НА ВЪНШНИ СТЕНИ

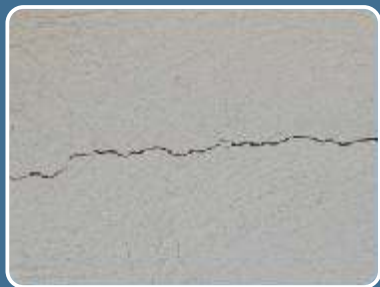
Водата може да проникне в мазилката и от една частична пукнатина.

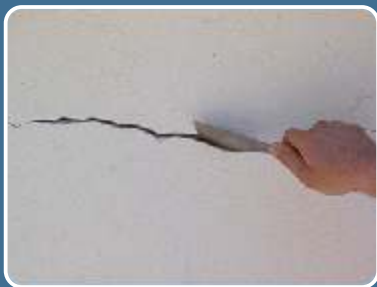
Където се налага пукнатината се разширява с шпакла с ширина до 3 мм.

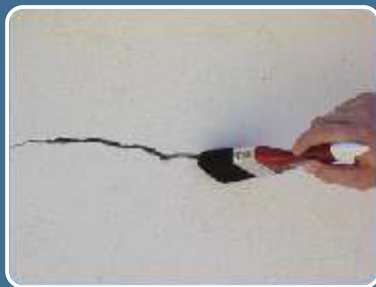
Следва много добро почистване от прах и др.

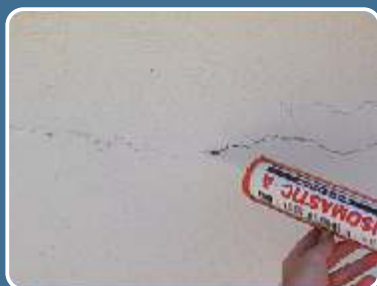
Пукнатината се запечатва с акрилният мастик **ISOMASTIC-A**.

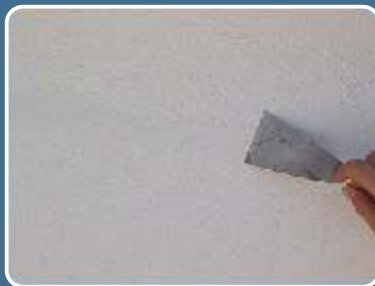
Докато мастика е още пресен се изравнява с помощта на шпакла.

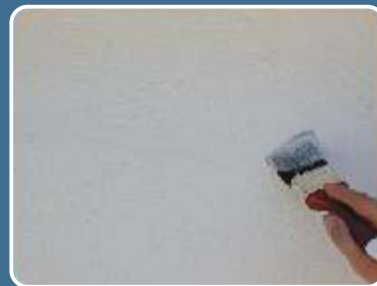
След като **ISOMASTIC-A** изсъхне, пукнатината се боядисва с **FLEXCOAT**.

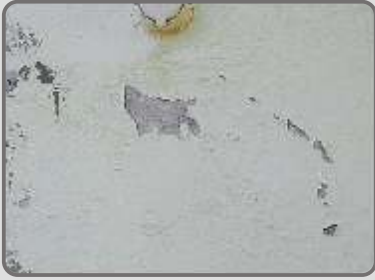
Компрометираната представлява първия признак затова, че мазилката е ерозирана от вода.

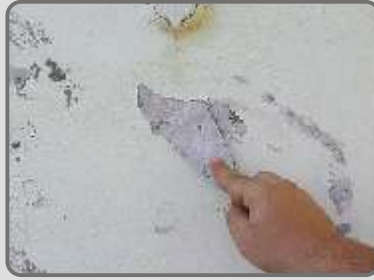
Старата боя се премахва първоначално с шпакла, така че да се премахнат издутите части.

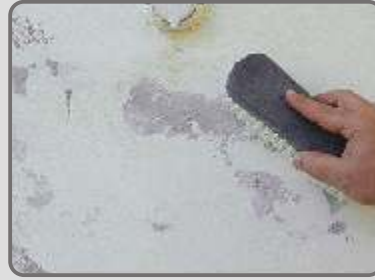
След това повърхността се почиства много добре от прах и др.

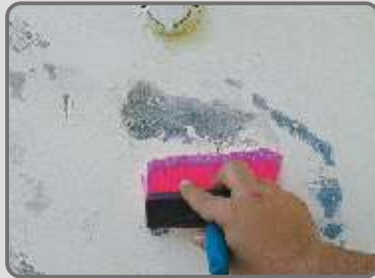
Следва грундиране с **UNI-PRIMER**.

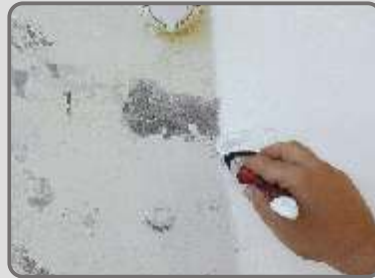
След като грунда изсъхне повърхността се боядисва с **FLEXCOAT** на два слоя.

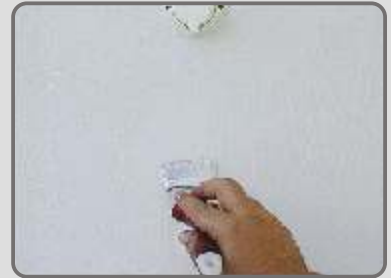
Вторият слой на **FLEXCOAT** следва след като първия вече е изсъхнал.

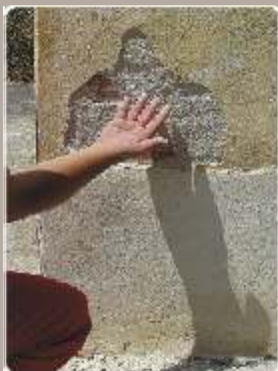
Ерозията на мазилката от водата е толкова силна, че проблема достига до самата стена.

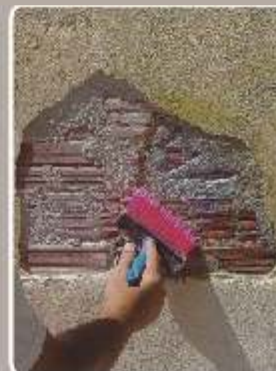
Следва грундиране на повърхността с **UNI-PRIMER** за да я стабилизира.

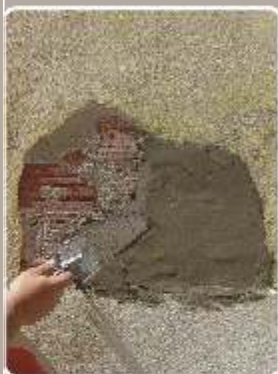
Поправките се извършват с полимерна циментова смес **DUOCRET**.

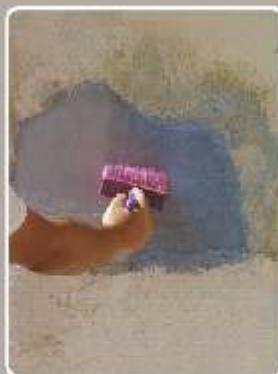
След като изминават 7 дни и **DUOCRET** изсъхне, повърхността се грундира отново с **UNI-PRIMER**.

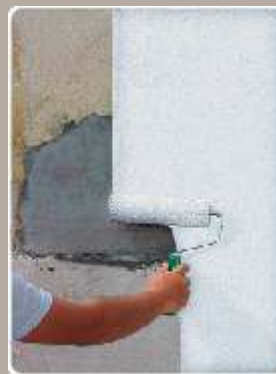
Накрая се боядисва с **FLEXCOAT** на два слоя.

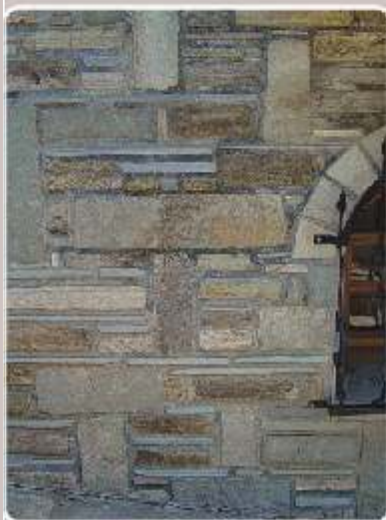
Стени покрити с естествени камъни или декоративни тухли, се нуждаят от хидроизолация без да се променя естетично повърхността им.

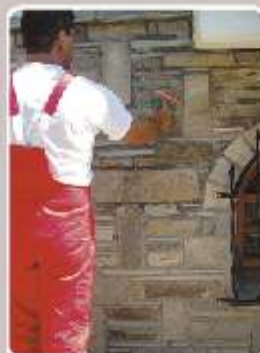
Повърхността им първоначално се почиства от прах и др. Евантуални дупки във фугите се попълват с **DUOCRET**.

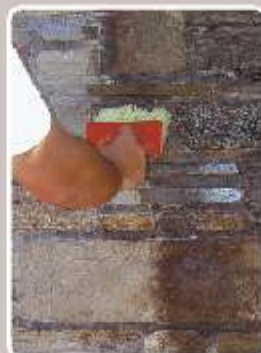
PS-20 се нанася с четка (валък) или пръска върху сухата повърхност на два слоя. Вторият слой се полага след като първия вече е изсъхнал.

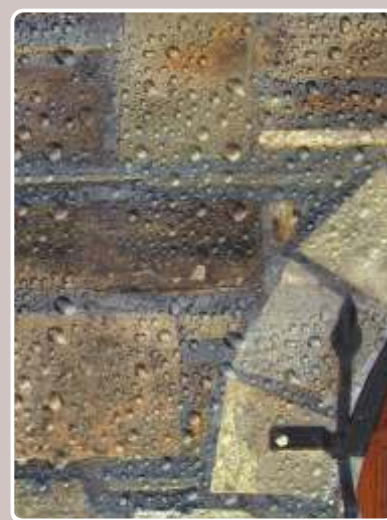
PS-20 прониква в порите на повърхността и я хидроизолира без да променя цвета и.
