POPRAVKE ARMIRANOG BETONA

● SANACIJA BETONA I ZAŠTITA ARMATURE

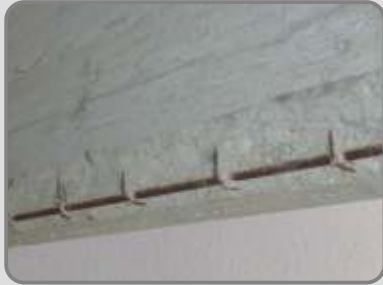
Korozija armature prouzrokuje otpadanje delova betona, što dovodi u opasnost čitavu građevinu.

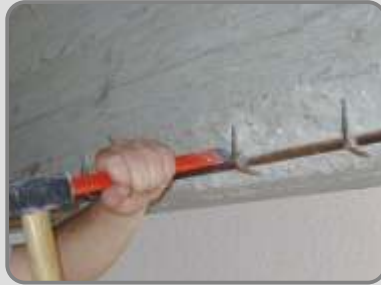
Mehaničkim putem uklanjamo sve trošne delove betona, nastojeći da u potpunosti otkrijemo korodiranu armaturu.

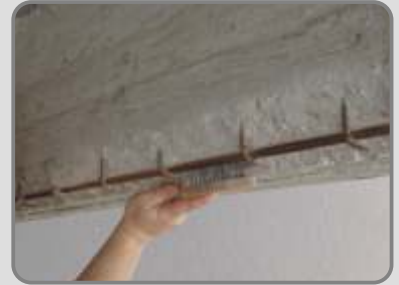
Sa armature mehaničkim putem (pomoću žičane četke) u potpunosti skidamo koroziju.

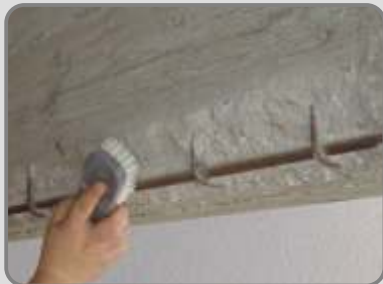
Potom se pažljivo ukloni prašina.

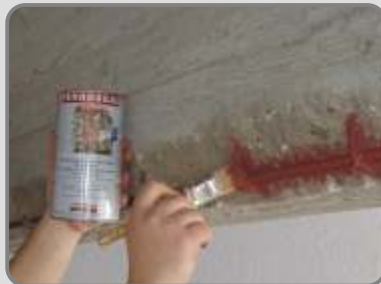
Očišćena armatura se premazuje sa **FERROSEAL** u dva premaza. Materijal se meša samo sa vodom.

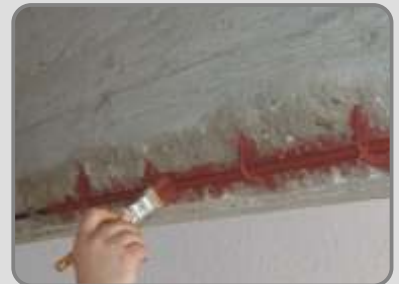
Drugi premaz **FERROSEAL** se nanosi tek po sušenju prvog.

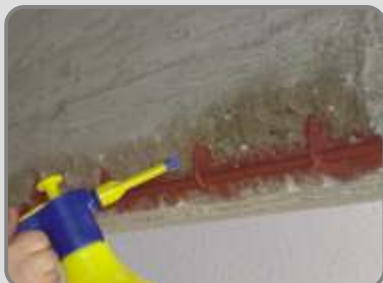
Po sušenju premaza **FERROSEAL**, cela površina se obilato pokvasi.

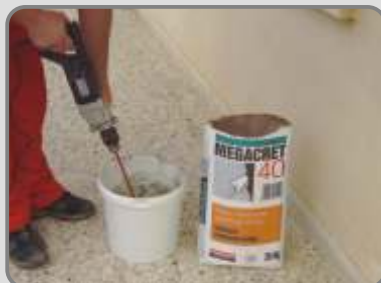
Reparacija betona se vrši vlaknima ojačanim cementnim malterom **MEGACRET-40**. Materijal se meša samo sa vodom.

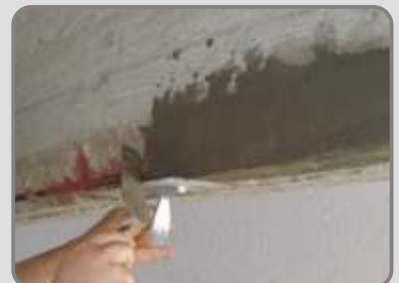
Materijal se uvek nanosi mistrijom.

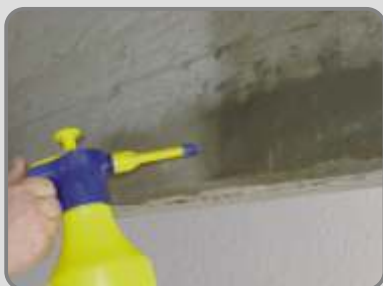
Finalnu površinu moramo zaštititi od dehidracije tokom prvih 48 sati, tj. treba je periodično kvasiti.

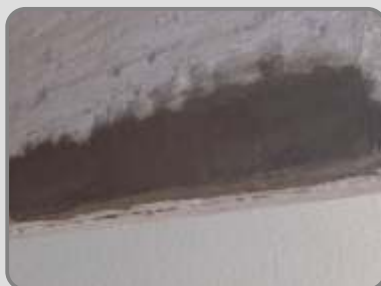
Kada se zahteva brzina u radu, umesto **MEGACRET-40** možemo da koristimo brzovezujući cementni malter za popravke **RAPICRET**.
